О включении выявленного объекта культурного наследия ансамбля «Поселок содового завода – «Маленькая Бельгия» в Единый государственный реестр объектов культурного наследия (памятников истории и культуры) народов Российской Федерации

**СХЕМА ГРАНИЦ**  
территории объекта культурного наследия регионального значения – ансамбля  
«Поселок содового завода – «Маленькая Бельгия»

**ПРЕДМЕТ ОХРАНЫ**  
объекта культурного наследия регионального значения – ансамбля «Поселок  
содового завода – «Маленькая Бельгия»

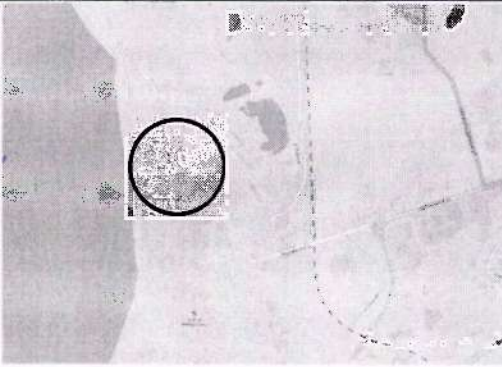
№ п/п	Наименование, описание предмета охраны	Изображение
1. Градостроительные особенности		
1.1	Фрагмент застройки жилой и социальной зоны для инженерно-технических работников и высококвалифицированных рабочих Березниковского содового завода, расположенный в западной части городской черты, построенный по единому плану и в едином архитектурном стиле с регулярной планировкой вдоль планировочной оси, ориентированной с юга на север, которой является автомобильная и железная дороги

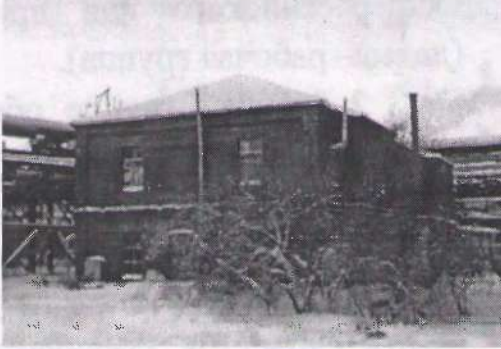
3.1.1	<p>Пространственная композиция 2-этажного прямоугольного в плане здания под четырехскатной крышей, с двумя ризалитами на северо-восточном фасаде</p>

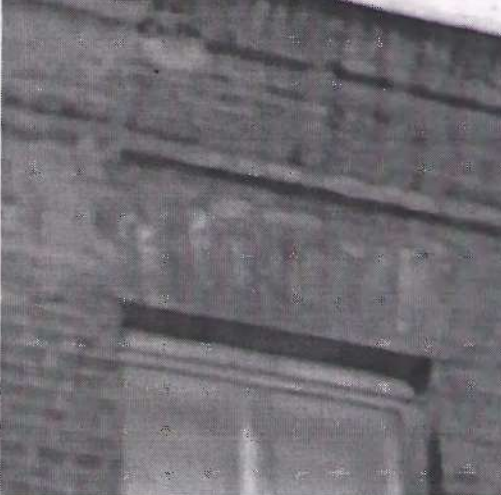
3.1.2	<p>Венчающий карниз с широким гладким фризом</p>

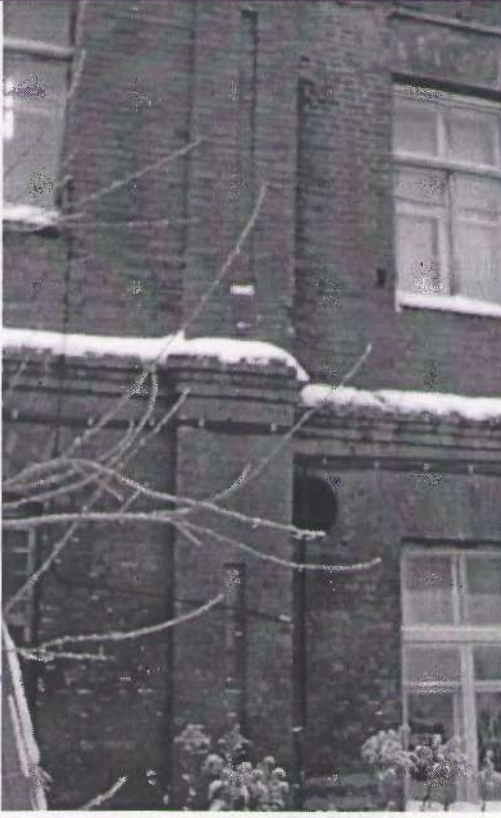
3.1.3	Фланкирующие и межоконные лопатки с вертикальной канавкой

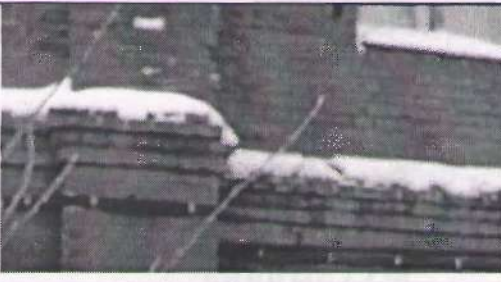
3.1.4	Междуэтажный ступенчатый карниз

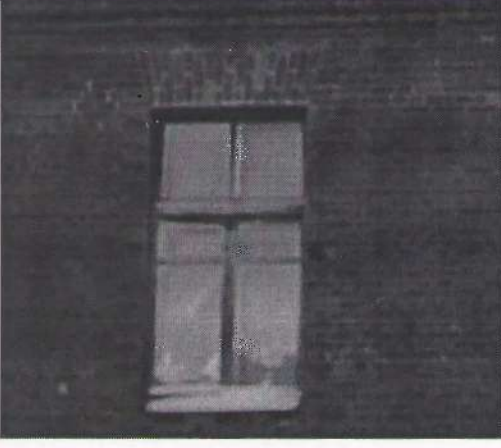
3.1.5	Оконные заполнения деревянные двойные створные остекленные с верхней глухой фрамугой. Проемы с кирпичной клинчатой перемычкой

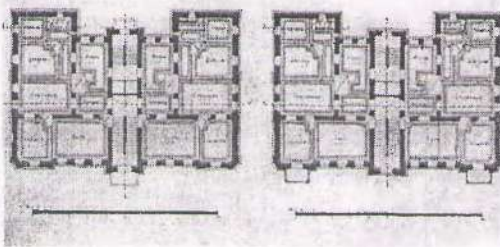
3.1.9	Перекрытия плоские	
3.1.10	Кирпичные клинчатые перемычки над оконными и дверными проемами	
3.2. Жилой дом № 28, 1910-1913 гг.		
3.2.1	Пространственная композиция 2-этажного П-образного в плане здания с ризалитами, под четырехскатной мансардной крышей с изломами скатов

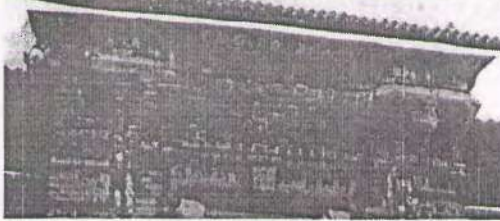
3.2.3	Декоративные элементы фасадов:	
3.2.3.1	- венчающий карниз на угловых каменных плитах, фриз с филенками, заполненными крестообразным рельефом;

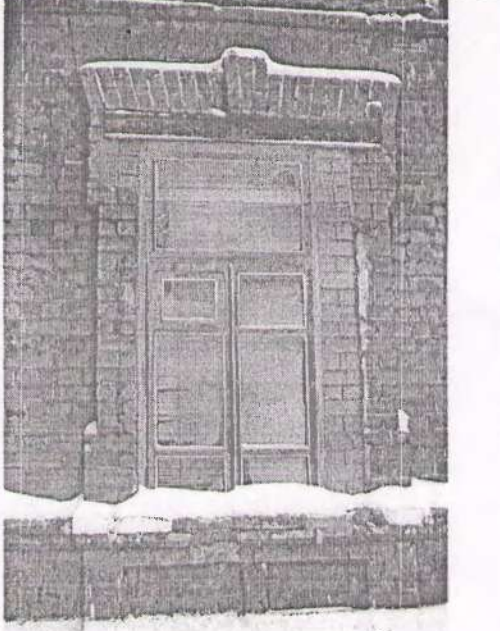
3.2.3.2	- ушастые наличники прямоугольных окон с имитацией замкового камня и филенками под окнами;

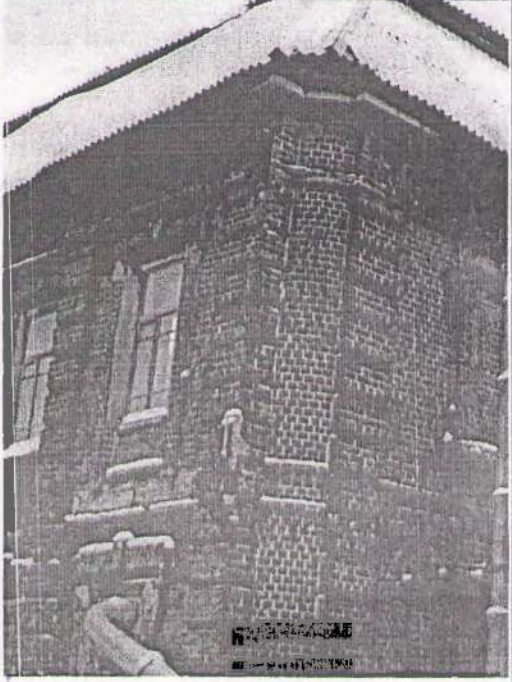
3.2.3.3	- рустованные лопатки с выделением гладких скругленных углов;

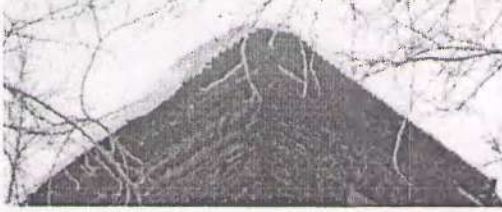
3.3.3	Декоративные элементы фасадов:	
3.3.3.1	- венчающий ступенчатый карниз с гладким фризом;

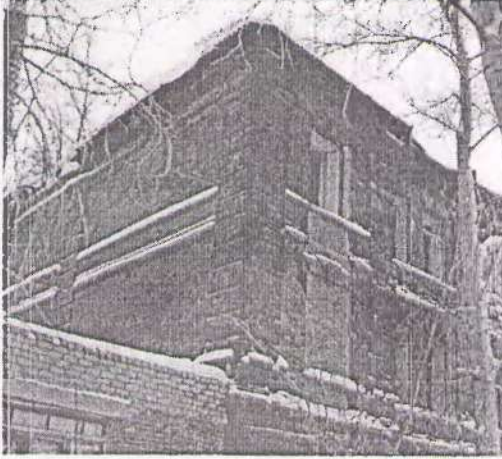
3.3.3.2	- рустованные угловые и межоконные лопатки в уровне 2-3-го этажей;

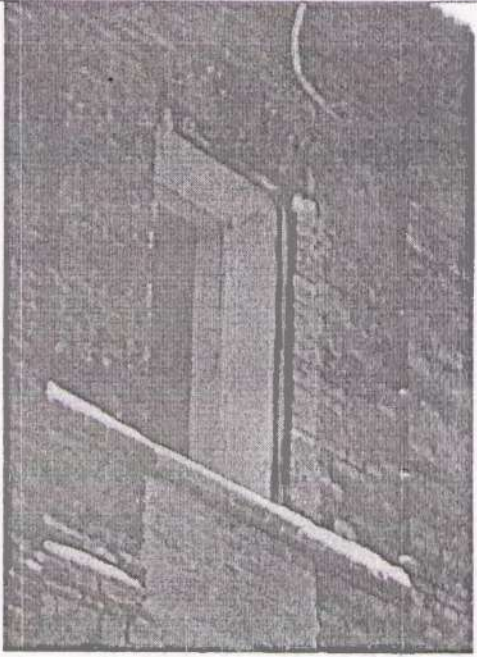
3.3.3.3	- прямоугольные одинарные и спаренные оконные проемы с веерным замком;

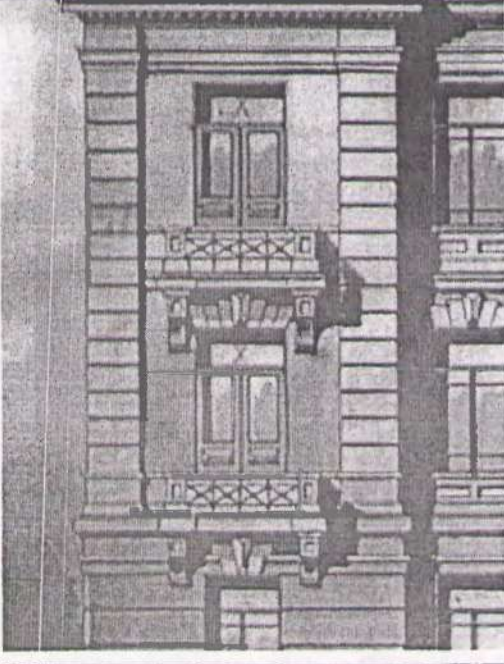
3.3.3.4	- балконы 2-го и 3-го этажей в ризалитах западного фасада (утрачены, подлежат восстановлению);

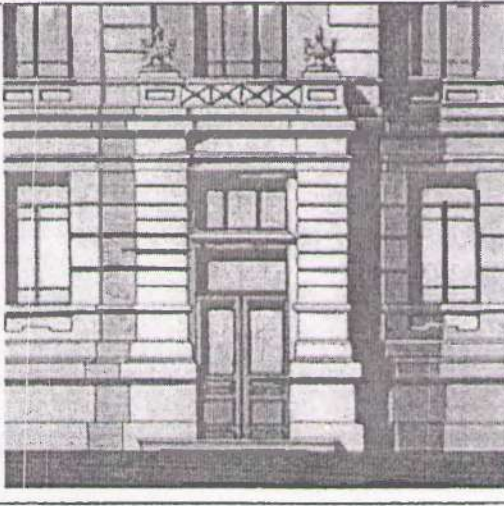
3.3.3.5	- портал главного входа по оси западного фасада (утрачен, подлежат восстановлению);

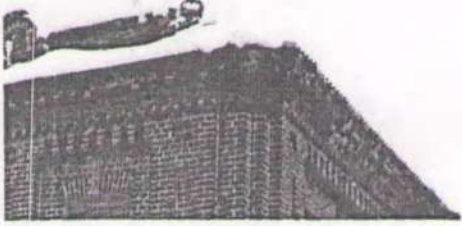
3.4.3.3	- венчающий карниз с зубчиками;

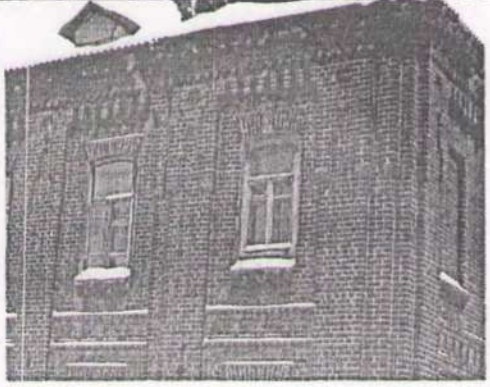
3.4.3.4	- оконные проемы с лучковой клинчатой перемычкой, помещенные в ниши, образованные лопатками с полотенцем в верхней части; - высокие зубчики над окнами 2-го этажа; углы здания выполнены в виде напользания лопаток (ступенчатые углы); - между рядами окон 1-го и 2-го этажа выполнены филенки с уплощенными дентикулами

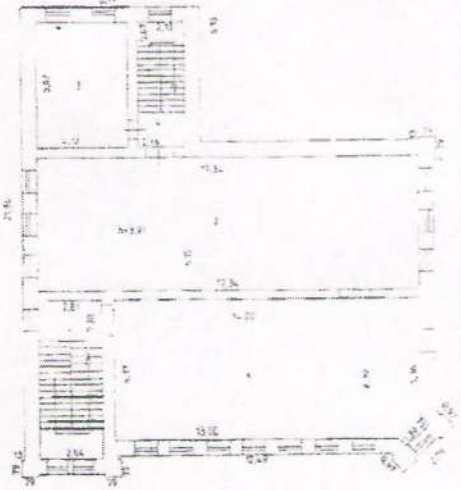
3.5. Больница содового завода, 1908 г.		
3.5.1	Пространственная композиция двухэтажного под скатной крышей здания, имеющего Г-образный план, скошенный юго-восточный угол и ризалит главного входа в северной части западного фасада

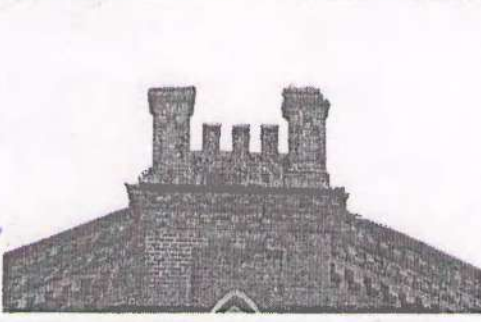
3.5.3	Декоративные элементы фасадов:	
3.5.3.1	<ul style="list-style-type: none"> <li>- ступенчатый карниз с тремя рядами дентикул;</li> <li>- парапетные стенки в виде крепостной стены над угловым ризалитом и ризалитом в северной части западного фасада;</li> </ul>

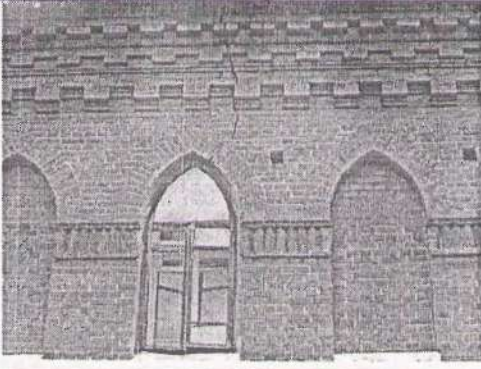
3.5.3.2	<ul style="list-style-type: none"> <li>- стрельчатые окна 2-го этажа с поясом поребрика, соединяющим их в уровне оснований арок;</li> </ul>

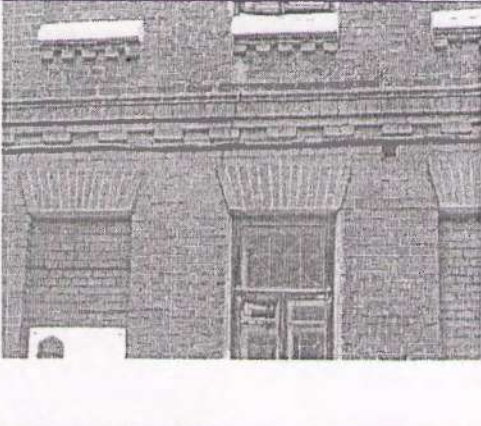
3.5.3.3	<ul style="list-style-type: none"> <li>- междуэтажный карниз с крупными дентикулами;</li> <li>- прямоугольные окна 1-го этажа;</li> </ul>

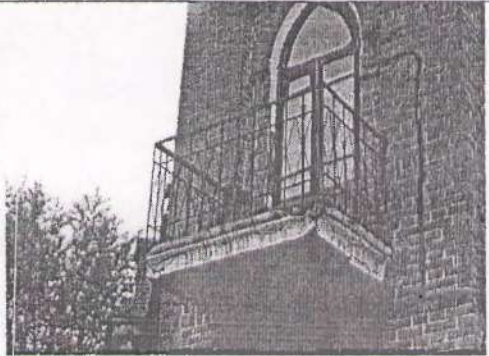
3.5.3.4	- балкон 2-го этажа на юго-западном скошенном углу - бетонная плита, металлическое кованое ограждение;

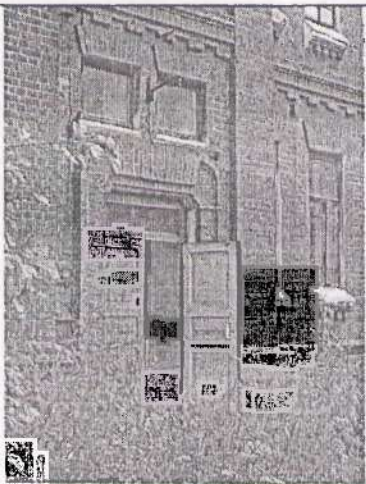
3.5.3.5	- парадный вход в северном ризалите западного фасада, оформленный в виде коробчатого портала с двумя квадратными окнами над дверью;

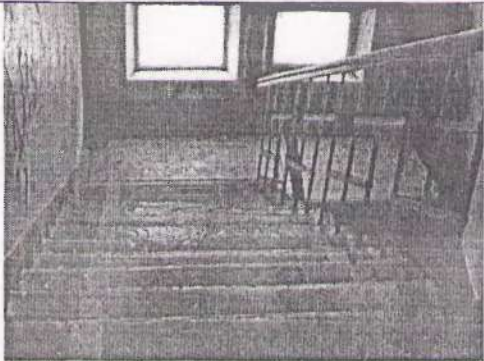
3.5.5	Архитектурно-художественное оформление интерьеров, в том числе:		
3.5.5.1	- парадная и запасная лестницы – сборные по металлическим косоурам с декоративным металлическим ограждением (утрачены, подлежат восстановлению);

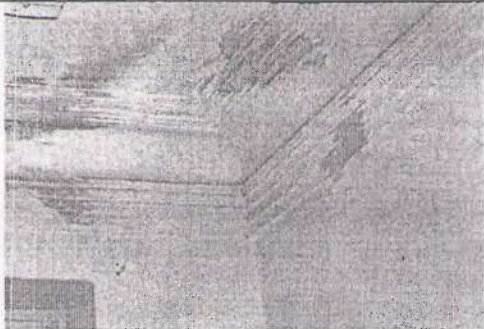
3.5.5.2	- профилированные тянутые карнизы;

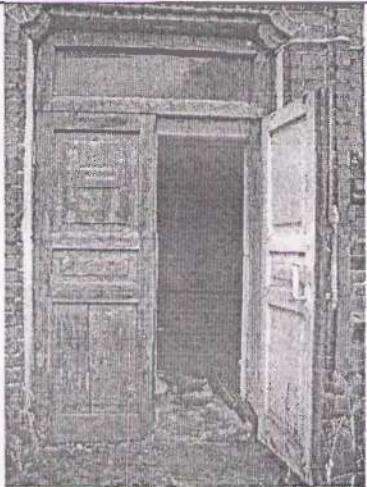
3.5.5.3	- входные филенчатые двустворчатые двери (две штуки), с остекленными фрамугами; - аналогичные двери в интерьерах утрачены, подлежат воссозданию;

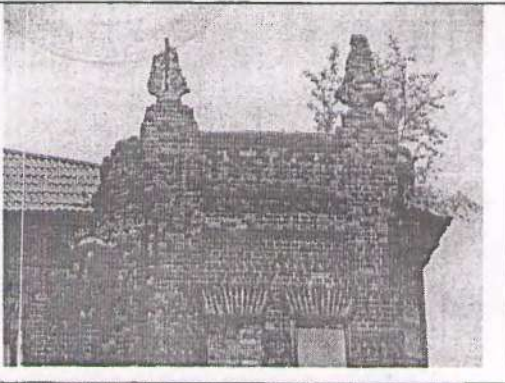
3.6.3	Декоративные элементы фасадов:	
3.6.3.1	<ul style="list-style-type: none"> <li>- ступенчатый карниз на дентикулах;</li> <li>- парапетные стенки с обелисками над ризалитами южного фасада;</li> </ul>

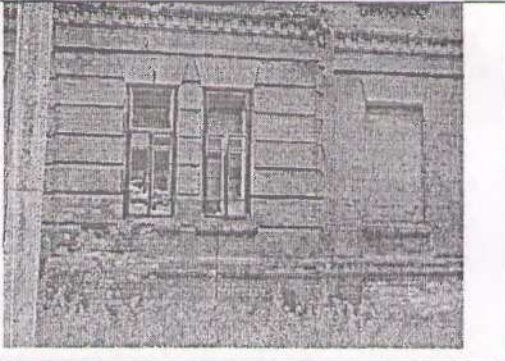
3.6.3.2	<ul style="list-style-type: none"> <li>- междуэтажный карниз с дентикулами;</li> <li>- рустовка стен 1-го этажа;</li> </ul>

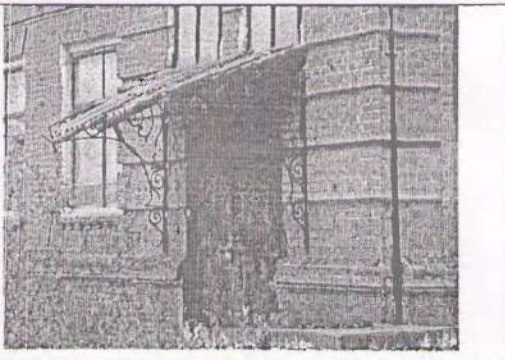
3.6.3.3	- парадная дверь под металлическим кованым навесом на кронштейнах

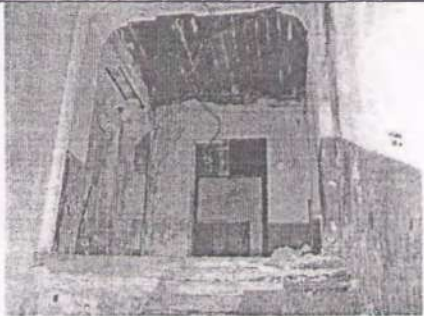
3.6.5	Архитектурно-художественное оформление интерьеров, в том числе:	
3.6.5.1	- арочные проемы 1-го и 2-го этажей;

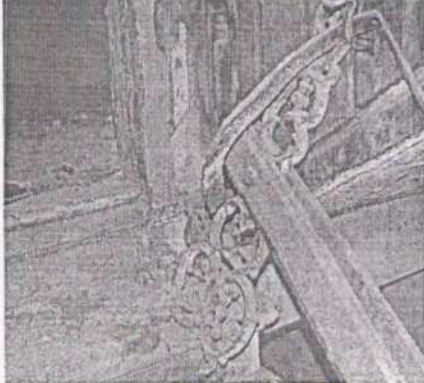
3.6.5.2	- парадная и запасная лестницы – сборные по металлическим косоурам с декоративным ограждением из чугунных балясин (утрачены, подлежат воссозданию);

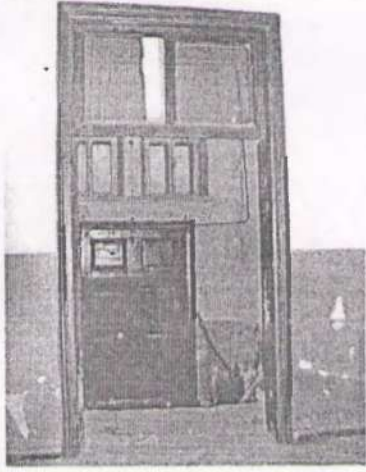
3.6.5.3	- филленчатые двери, с остекленными фрамугами и глухие;

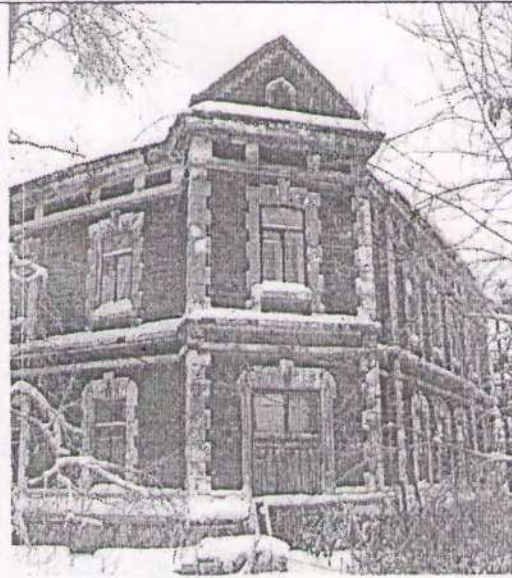
3.7.3	Декоративные элементы фасадов:	
3.7.3.1	- угловой ризалит на северо-востоке, завершенный фронтоном со слуховым окном;

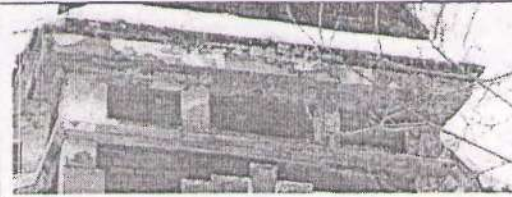
3.7.3.2	- венчающий карниз большого выноса с штукатурным профилем, филенчатый фриз;

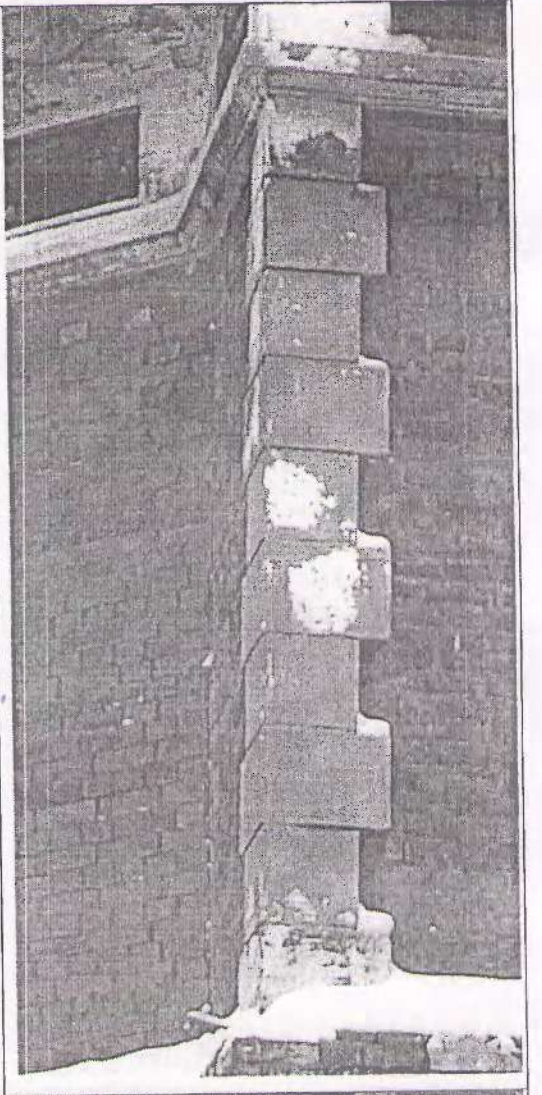
3.7.3.3	- фланкирующие и межоконные лопатки из натурального камня светло-бежевого цвета;

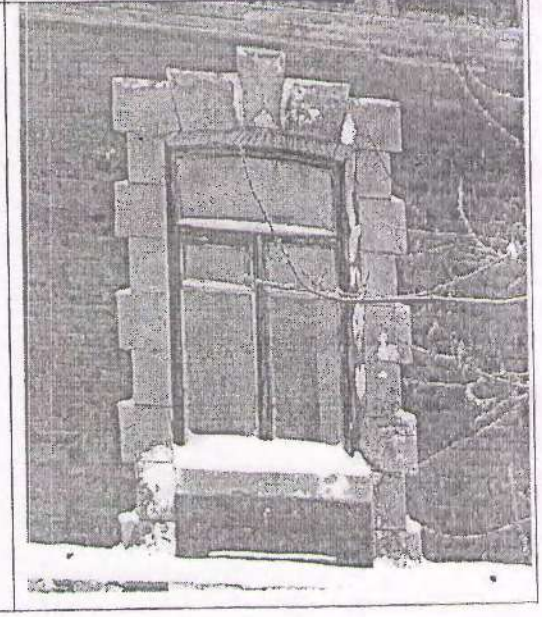
3.7.3.4	- наличники лучковых окон 2-го этажа с замковым камнем и подоконной филенкой;

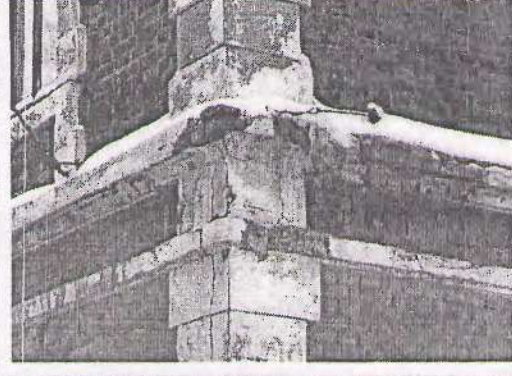
3.7.3.5	- межэтажный двойной карниз с широким поясом;

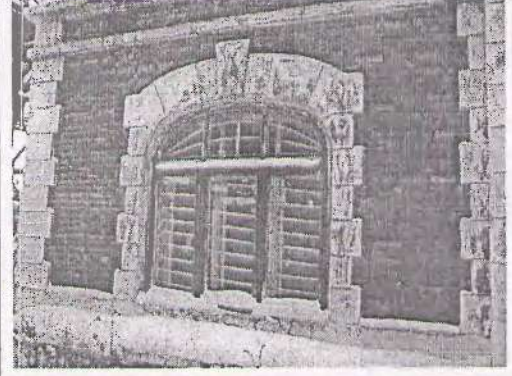
3.7.3.6	- коробовые широкие проемы 1-го этажа по флангам южного фасада в обрамлении наличника с замковым камнем;

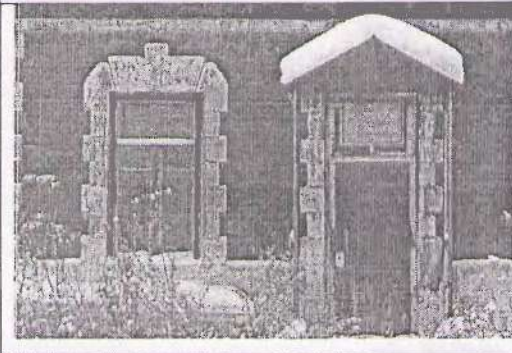
3.7.3.7	- прямоугольные оконные и дверные проемы 1-го этажа, обрамленные наличниками со скошенным верхним краем;

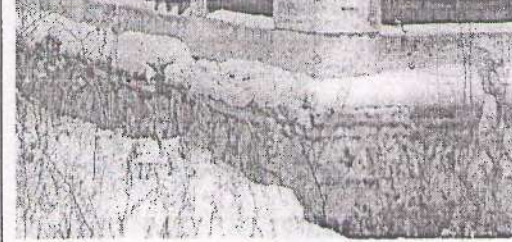
3.7.3.8	- рустованная отделка цоколя с декоративно-защитным валиком

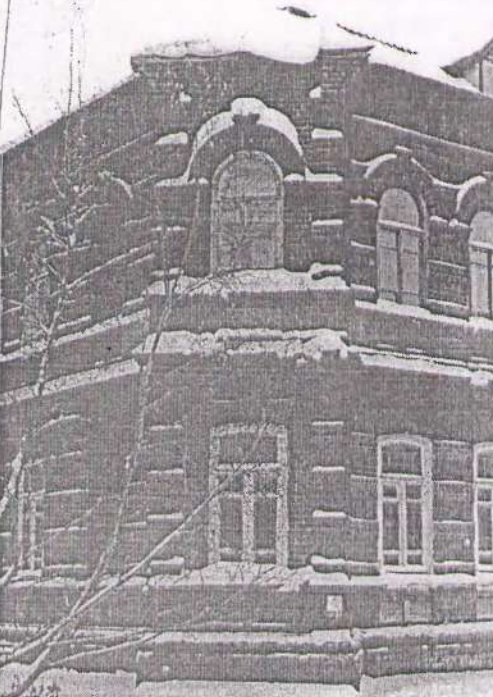
3.8.3	Декоративные элементы фасадов:	
3.8.3.1	- угловой ризалит на северо-западе, завершенный шипцом (утрачен, подлежит воссозданию);

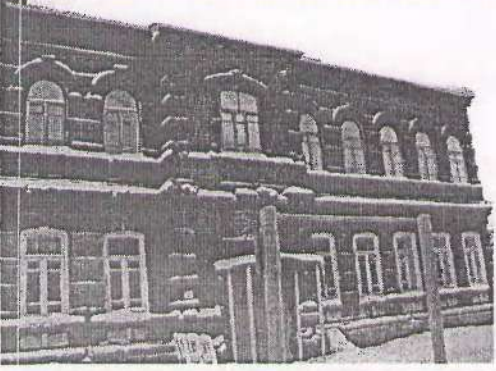
3.8.3.2	- центральный ризалит на западном фасаде, завершенный щипцом (утрачен, подлежит воссозданию);

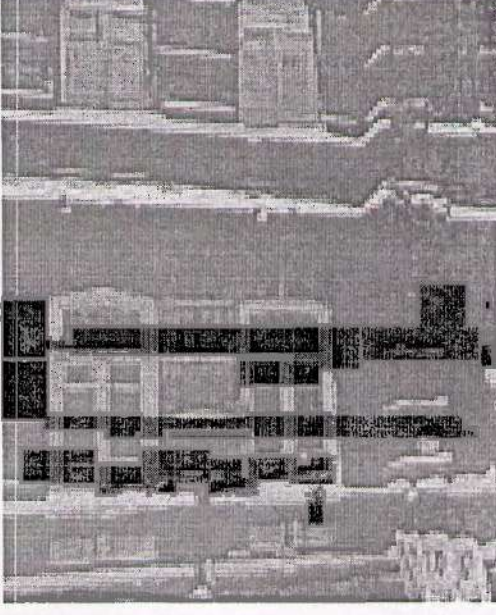
3.8.3.3	- рустованные фланкирующие лопатки, горизонтальная рустовка стен;

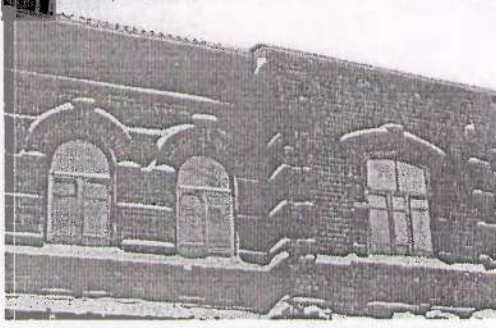
3.8.3.4	- арочные окна 2-го этажа, обрамленные архивольтами с замком и дентикулами;

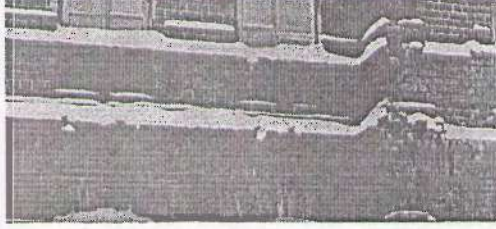
3.8.3.5	- межэтажный двойной карниз с широким филенчатым поясом;

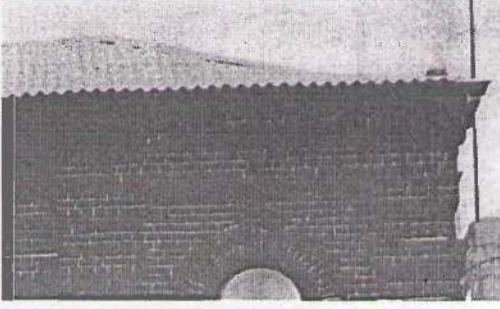
3.8.3.6	- венчающий карниз на скругленных дентикулах;

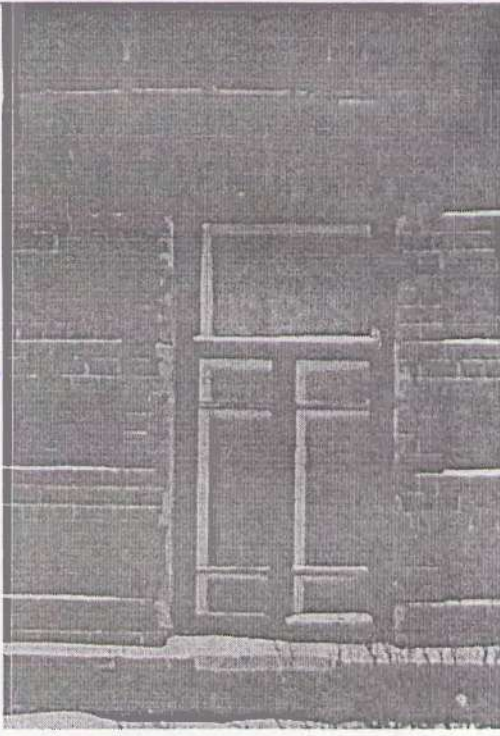
3.8.3.7	- прямоугольные оконные и дверные проемы 1-го этажа, обрамленные рамочными наличниками с набеганием руста;

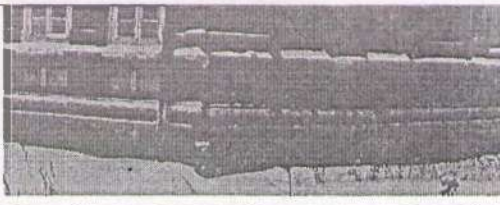
3.8.3.8	- штукатурная отделка цоколя с декоративно-защитным валиком

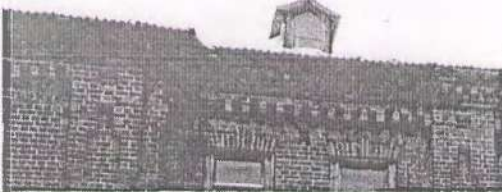
3.9.3	Декоративные элементы фасадов:	
3.9.3.1	- венчающие карнизы с рядами дентикул;

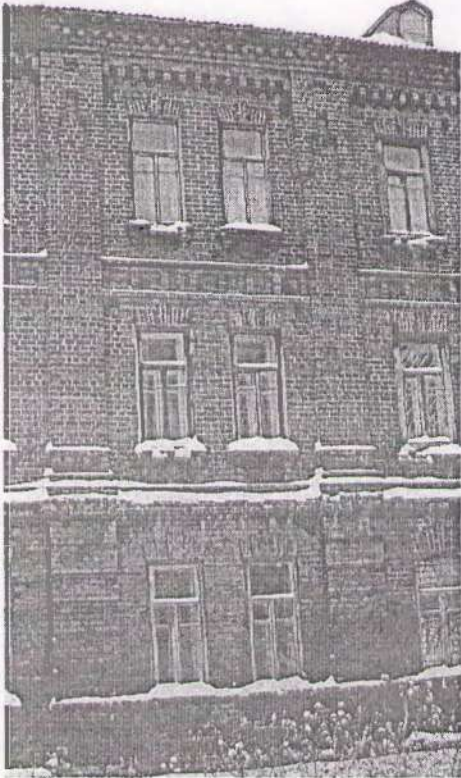
3.9.3.2	- фланкирующие и межоконные лопатки с полотенцами – гладкие в уровне 2-го и 3-го этажей, рустованные в уровне 1-го этажа;

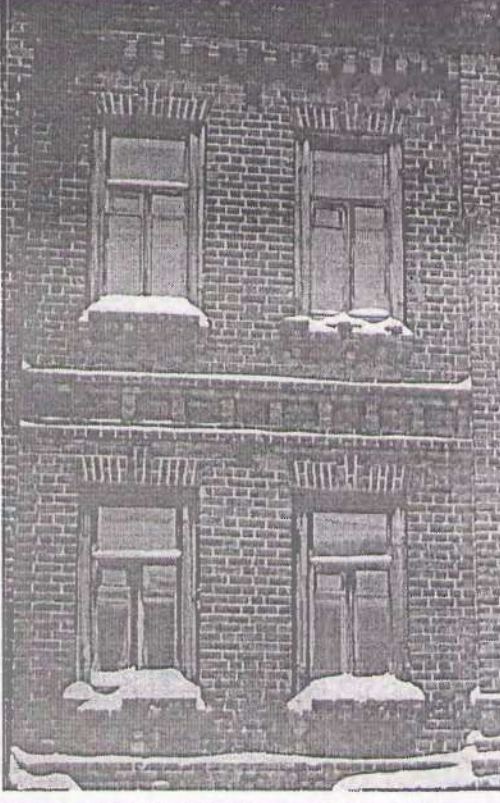
3.9.3.3	<p>- прямоугольные оконные проемы с веерной перемычкой и замковым камнем, гирьками под подоконником;</p> <p>- филленчатый пояс под окнами 3-го этажа</p>
